大山田第3中継ポンプ場の状況

11月臨時会議での災害復旧工事に係る下水道事業会計補正予算の専決の報告ですが、現場を見ないと被害の状況など分かりませんので、現場を視察して来ました。

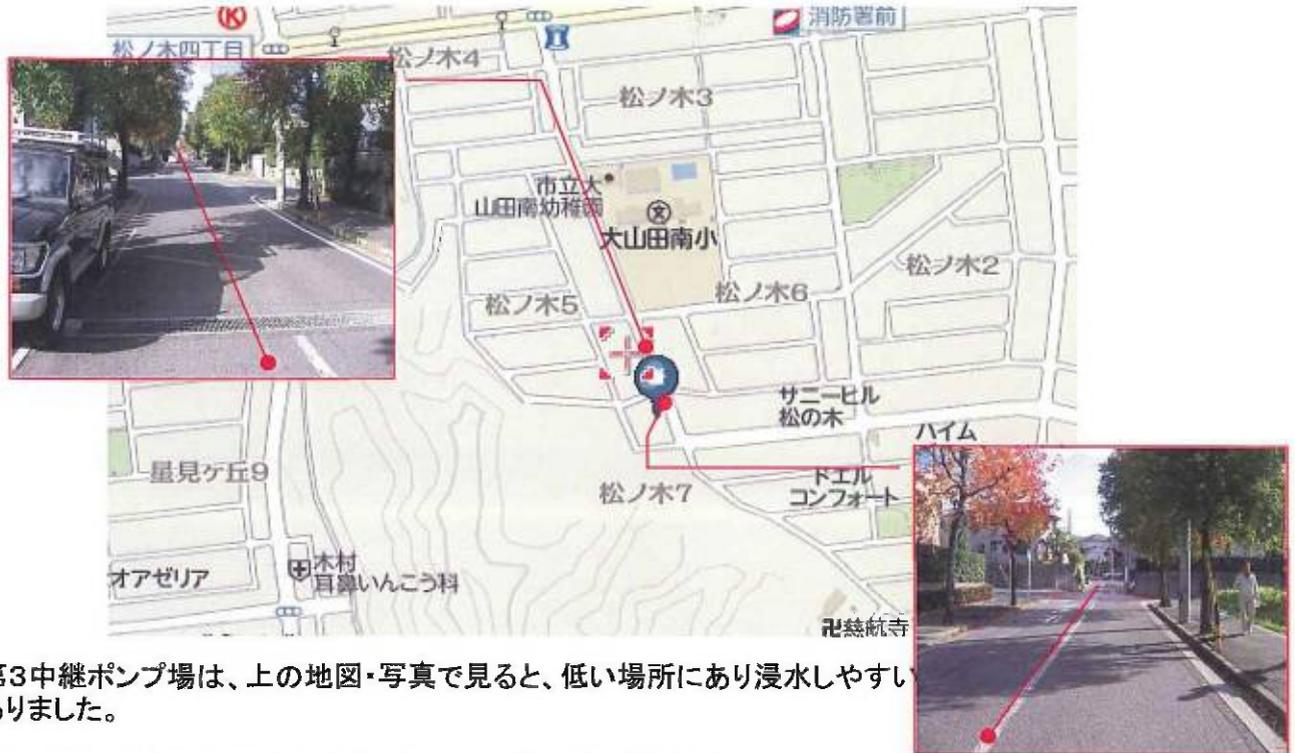
大山田第3中継ポンプ場は、上の地図・写真で見ると、低い場所にあり浸水しやすい環境にありました。

説明では、大山田排水区の雨水排水計画では、10年確率で降水量は66.0mm(60分確率)110.5mm(10分確率)でしたが、7月25日当日16:00~17:00 83.0mm/60分 17:00~18:00 66.0mm/60分と排水許容能力をオーバーしてしまいました。

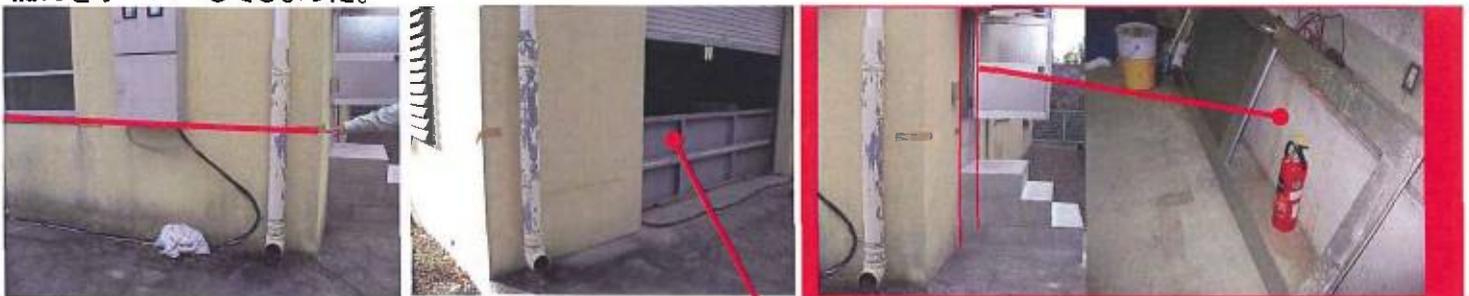
当日の浸水した高さです。(1.37m浸水)

正面のシャッター部分は10年前の対策で防水壁あり

今回はこの作業員が入るところから浸水したそうです。

水圧でサッシ部分が外れ浸水(小さい扉に変更されました)

人の出入りする扉を水圧の力で壊してポンプ室を浸水させたのですが、自然の中では想定内です。浸水高さ限界も分かったようなので、減災対策を願う。

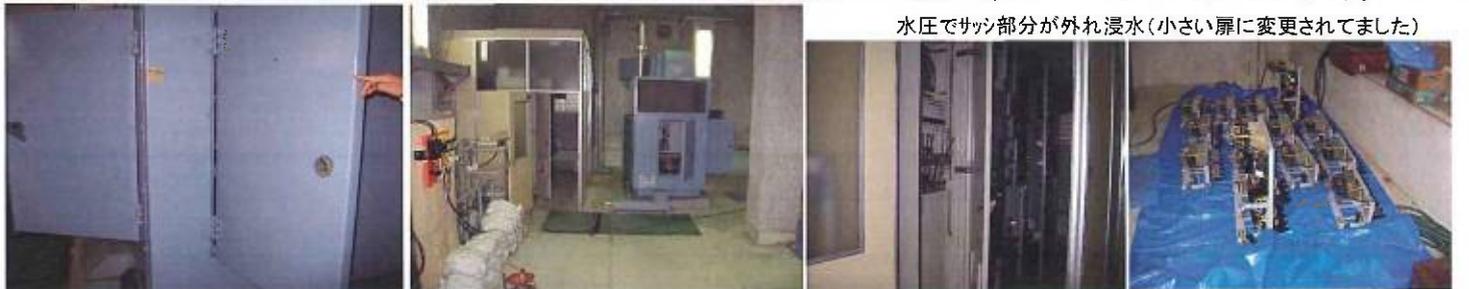
自家発電設備・電源装置・汚水ポンプ盤・配電盤・コントロールセンタはほとんど水没しているのが確認できました。

コントロールユニット等取り出されていました。

外の配電BOXが助かっていましたので直接配線して仮設で制御しております。汚水ポンプ設備は現在、汚水ポンプ2号のみで対応しています。
