桑名市源十郎新田事案について

平成25年4月
環境生活部

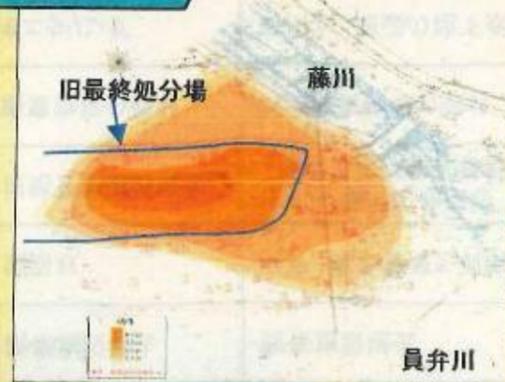
油の分布状況

油相最大厚さ
1.97m
