# 愛敬重之

後援会だより

2011年12月9日  
第30期\_後援会25号  
発行責任者：愛敬重之後援会  
会長 若杉 俊之

今回の下水道事業会計補正予算があがっていました、大山田第3中継ポンプ場の被害状況を見てきましたので写真で報告します。

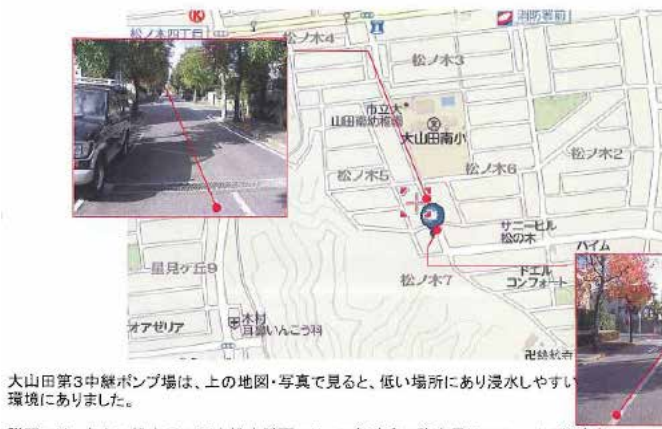
大山田第3中継ポンプ場は、上の地図・写真で見ると、低い場所にあり浸水しやすい環境にありました。

現地説明では、大山田排水区の雨水排水計画では、10年確率で降水量は66.0mm(60分確率)110.5mm(10分確率)でしたが、7月25日当日16:00～17:00 83.0mm/60分 17:00～18:00 66.0mm/60分と排水許容能力をオーバーしてしまった。

現場を見ると、両方向から来る道の一番底地でこのところのゲリラ豪雨では浸水しやすい場所でした。

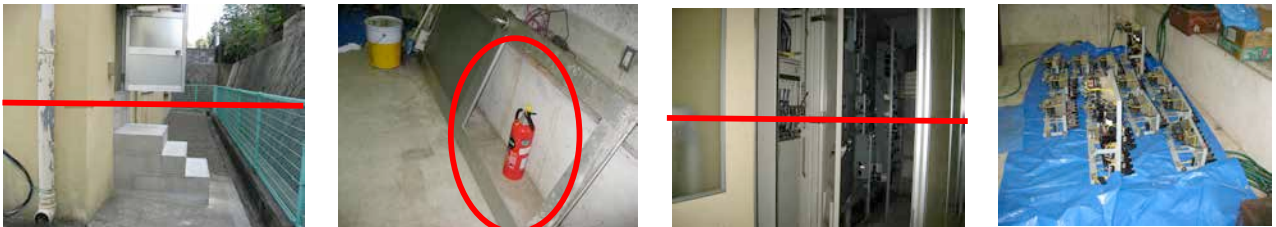
赤い線は当日浸水した高さです。(1.37m 浸水)人が出入りする扉のサッシ部分を破り場内に水が入りました。現在は、写真のように階段で扉を小さくして高さ確保しています。自家発電設備・電源装置・汚水ポンプ盤・配電盤・コントロールセンタはほとんど水没しているのが確認できました。

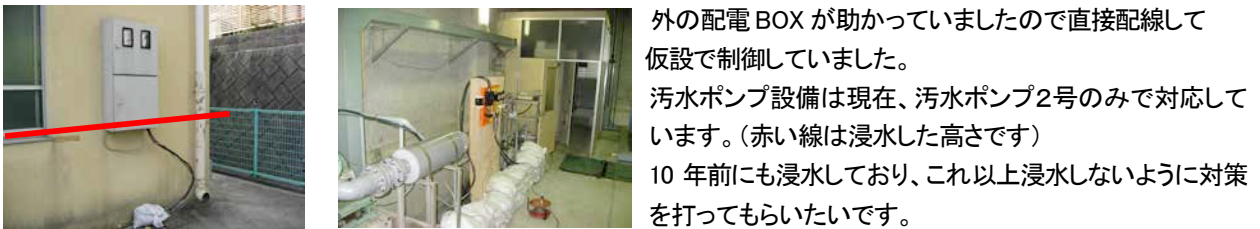
外の配電BOXが助かっていましたので直接配線して仮設で制御していました。汚水ポンプ設備は現在、汚水ポンプ2号のみで対応しています。(赤い線は浸水した高さです)10年前にも浸水しており、これ以上浸水しないように対策を打ってほしいです。
