桑名市源十郎新田事案について

平成25年4月
環境生活部

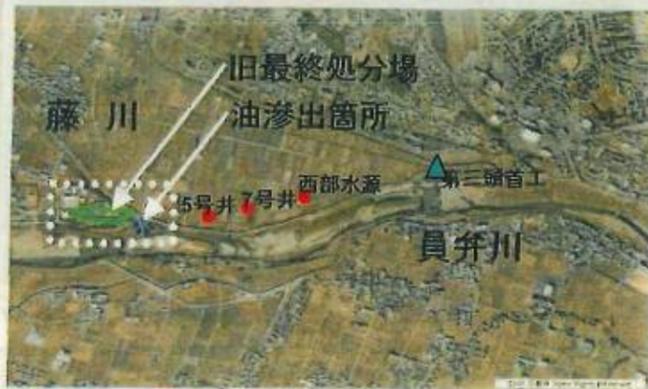
【事案の概要】

- S42頃 砂利業者が砂利採取実施
- S48～H5 A社の民間最終処分場として使用
- H19.9 合流部で油滲出確認
- H20.12 同社による矢板工等が完了
- H22.10 県が回収した油からPCBを検出
- H23.4 県による緊急対策(矢板工等)完了
- H24.4 県による緊急対策(藤川瀬替え工)完了
