## 友好都市議員交流会開催報告

#### 小峰城跡の被災状況と復旧について 都市政策室文化財課

### 被災した小峰城跡の石垣

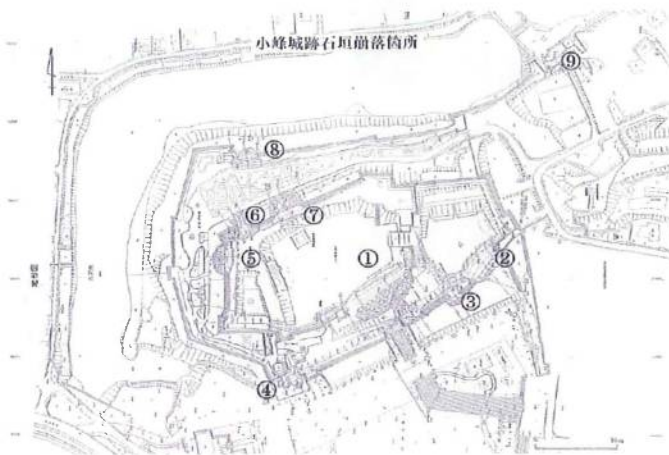
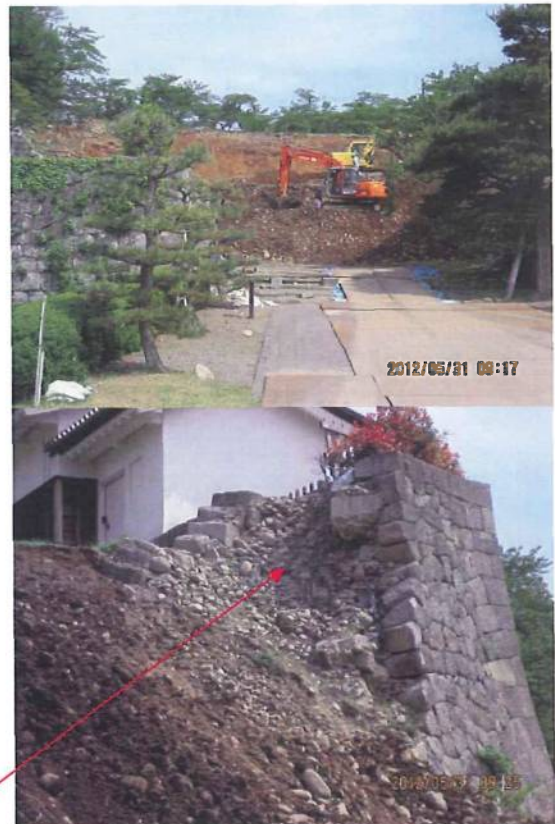
小峰城跡の石垣は、現在総延長で約 2 km 残存しています。今回の東日本大震災では、本丸部分を中心とした 10 箇所において、石垣が崩落してしまいました。

昭和にも崩落しており、今回の東日本大震災では、その修復した部分が崩落している場所が多いと説明がありました。

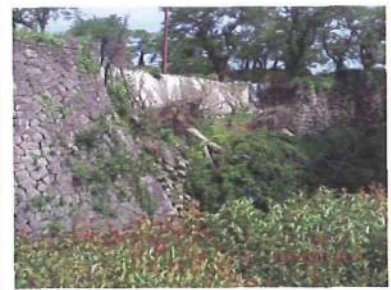
(現在の様子です)

ここでの説明では、今回の地震では揺れが長く続きました。木が大きく揺れ、根の部分に近い所が崩落していたようです。木を植える際も気をつけないといけないポイントかと思いました。

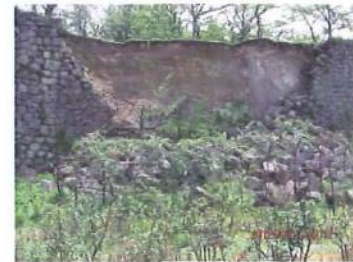
この部分も、以前崩落し修復した所がまた東日本大震災で崩落したようです。  
今後、どのように力が加わり、どのように崩れたか調査をしていくようです。  
過去に造った物と、新しく修復した部分は見た目には普通なのですが、自然の  
力が加わると修復した所の脆さが目立ちます。  
桑名市もこの様な箇所があれば、十分に調査をしていかなければならない。

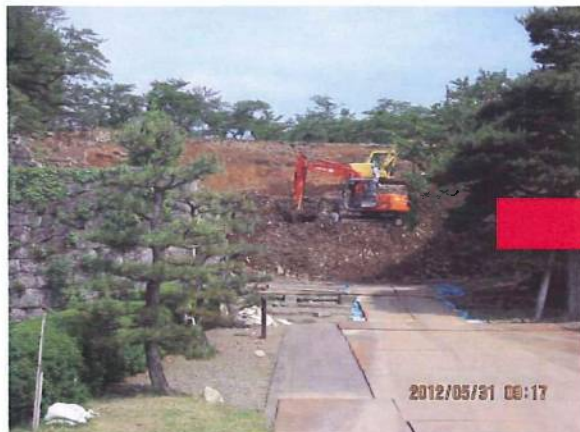
### 本丸南面から三重櫓までの範囲を第1次修復現場

江戸時代のナンバリングの跡

昭和崩落時に入れた岩です。

カットした事により滑りやすくなった  
のではないのでしょうか。  
←それにカットの跡
