桑名市源十郎新田事案技術検討専門委員会

説明資料

令和5年2月28日

2 桑名市源十郎新田事案の行政代執行終了について

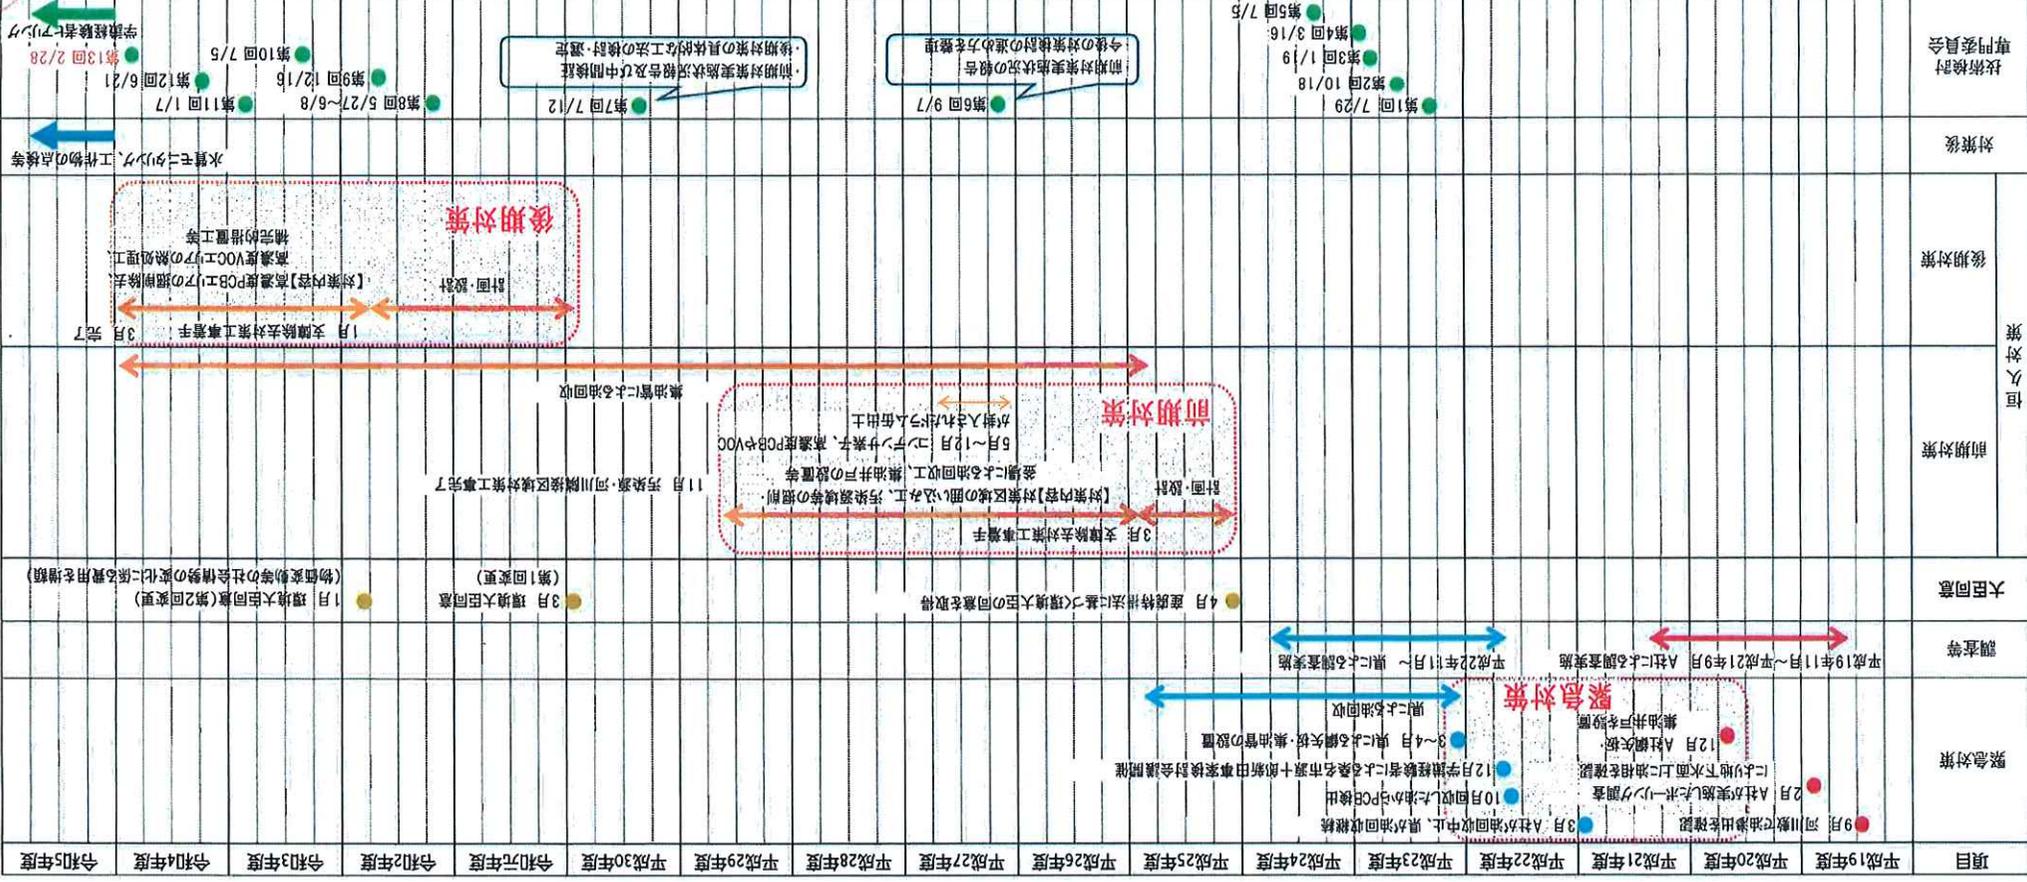
1 支障除去等対策の経緯及び今後の予定

平成19年9月に河川敷で油の滲出が確認されたため、平成23年度までに油の拡散防止のための緊急対策を実施した。その後、生活環境保全上の支障等の除去のため、産廃特措法に基づく環境大臣の同意を得て平成25年度から令和4年度にかけて恒久対策を実施している。令和5年度以降は、水質モニタリング及び工作物の点検を実施し、事業地の状況をモニタリングしていく。

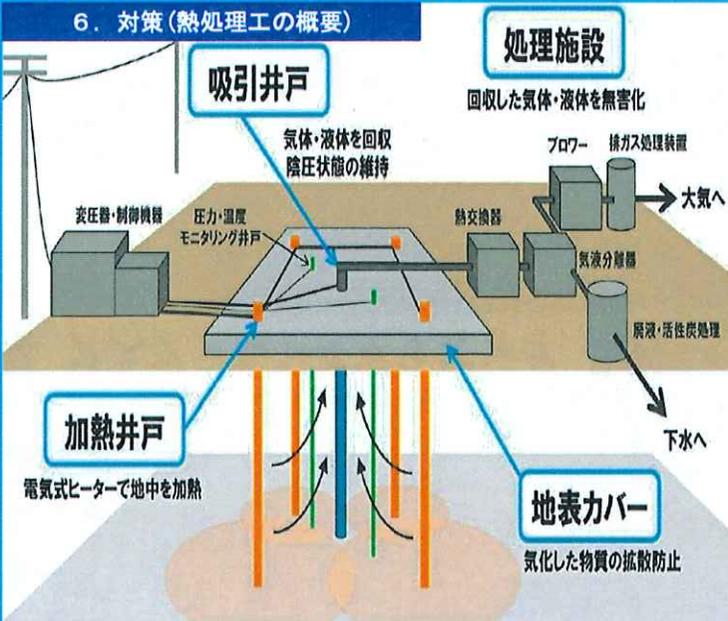
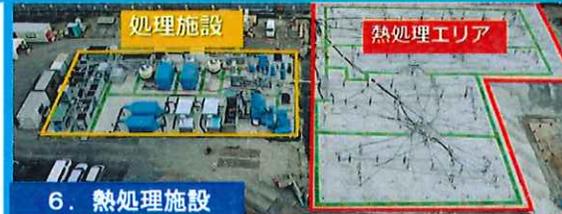
6. 対策 (熱処理の概要)

6. 熱処理施設

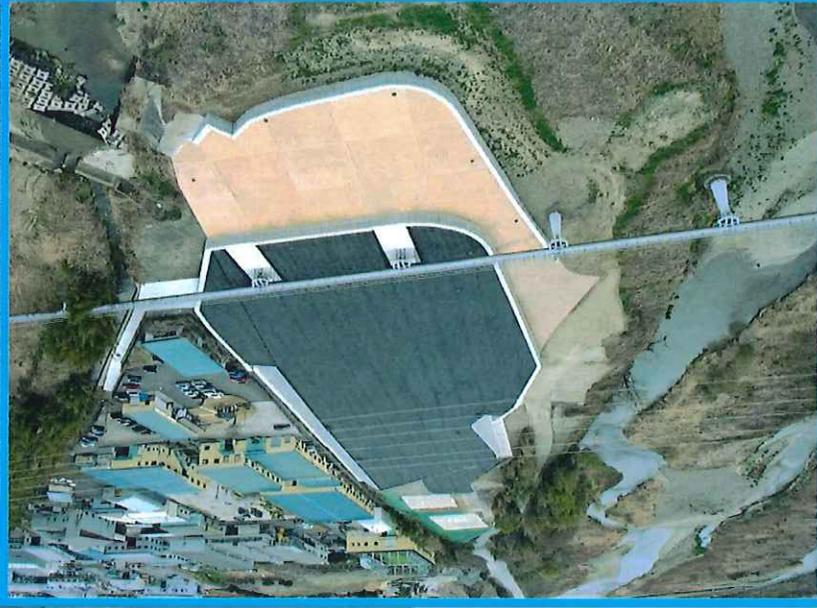
3-1 水質モニタリング

令和5年度以降は、令和4年度に設置したモニタリング井戸13地点(No.1~13)及び河川3地点の計16地点において、水質モニタリングを実施する。(水質モニタリング井戸を3箇所増やして16地点にて水質モニタリングを実施)
なお、モニタリングの地点、項目及び頻度については、今後の測定結果に基づき必要に応じ見直しを実施する。
